Escola Politècnica Superior
d'Edificació de Barcelona

GRAU EN CIÈNCIES I TECNOLOGIES DE L'EDIFICACIÓ **PROJECTE FINAL DE GRAU**

PRÀCTIQUES SOBRE REHABILITACIÓ DE FAÇANES A **L'EMPRESA REVODUR, S. L.**

Projectista/es: Eduardo José Vilaplana Torres

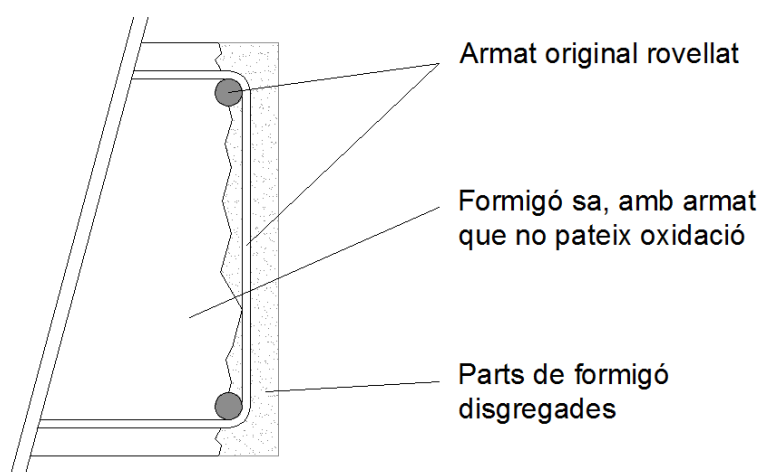
1. Es va pressupostar el picat de la pedra artificial dels fronts dels forjats dels balcons i galeries (situats a les tribunes de les façanes laterals i a la reculada de les façanes principal i posterior) i la seva reconstrucció, acabant el treball amb l'aplicació de revestiment amb morter monocapa. S'havien de reparar a causa del perill de desprendiment causat per l'armat rovellat dels forjats.

Fig. 4.1.30. Detall esquemàtic de la lesió més típica als cantells dels forjats.

Procés per a la reparació:

- Picat de l'aplatat i de les parts de formigó disgregades.
- Passivat de l'armat rovellat que ha provocat la lesió.
- Reconstrucció del forjat amb morter de reparació.
- Aplicació de morter monocapa com a acabat.

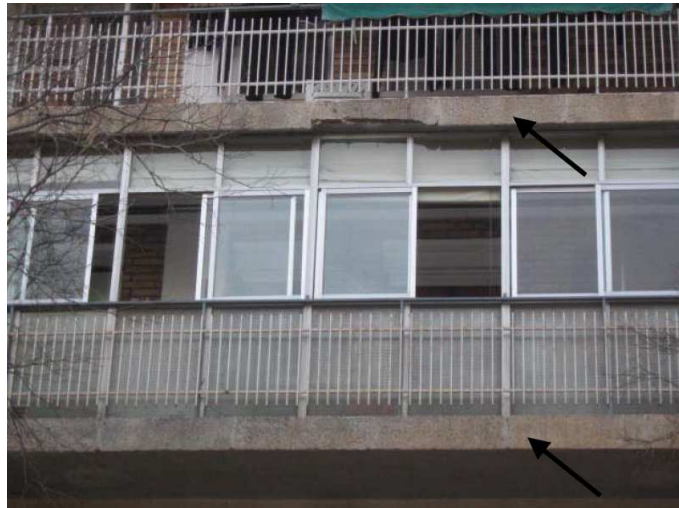
Fig. 4.1.32. Imatge dels forjats de balcons i galeries. Font: *projecte de rehabilitació de façanes patis i coberta al c/ de Fabra i Puig nº 443, Barcelona.*

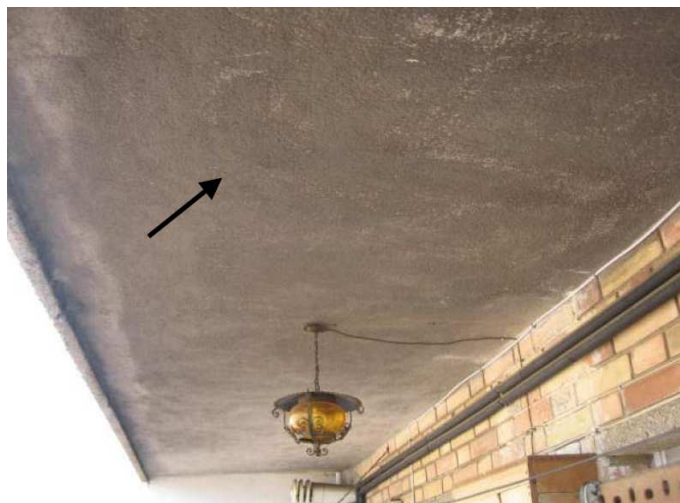
Fig. 4.1.33. Imatge dels sostres dels forjats de balcons i galeries. Font: *projecte de rehabilitació de façanes patis i coberta al c/ de Fabra i Puig nº 443, Barcelona.*

2. També en balcons i galeries, es va comptar el sanejat i pintat dels sostres d'aquells que no estiguessin tancats. El sanejat i pintat consisteix en:

- Picar les parts de morter sense adherència al suport, bufades o disgregades.
- Reparar aquestes parts amb morter sense retracció.
- Pintar el parament amb pintura plàstica especial per a exteriors.

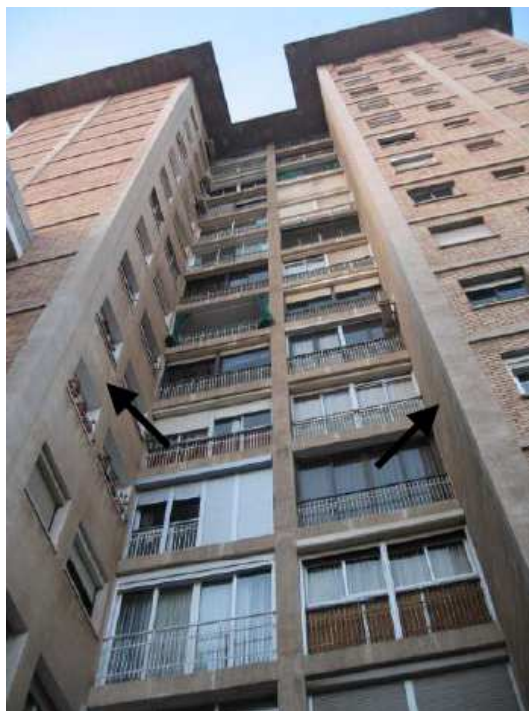
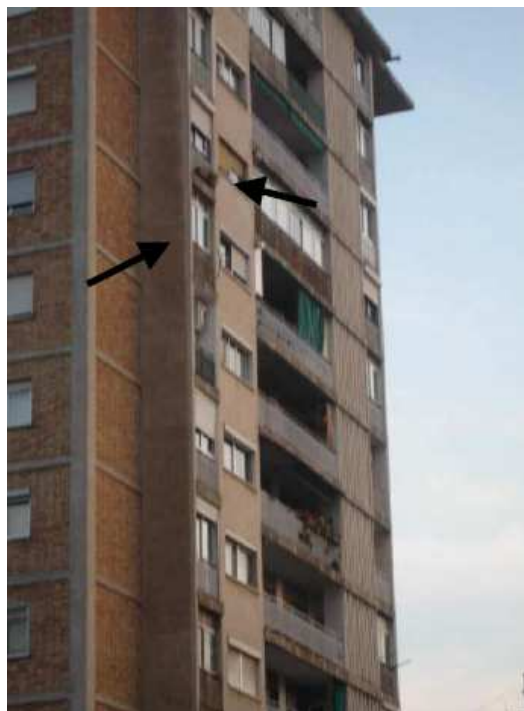
Fig. 4.1.39. Imatge de la reculada de les façanes principal i posterior.

Fig. 4.1.40. Imatge de la tribuna de les façanes laterals.

4. A tots aquells paraments que estaven revocats es va pressupostar el sanejat i pintat del revestiment. Aquests paraments es troben a les tribunes de les façanes laterals i a les reculades de les façanes principal i posterior.

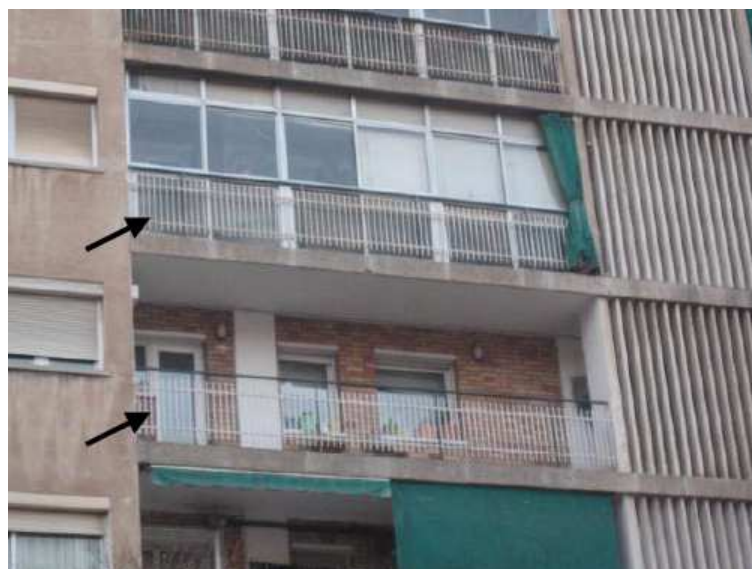
Fig. 4.1.41. Imatge de les baranes a una de les façanes laterals. *Font: projecte de rehabilitació de façanes patis i coberta al c/ de Fabra i Puig nº 443, Barcelona.*

5. Per a les baranes de ferro dels balcons i galeries es va pressupostar la substitució de dites baranes per unes noves de vidre amb estructura d'acer inoxidable.

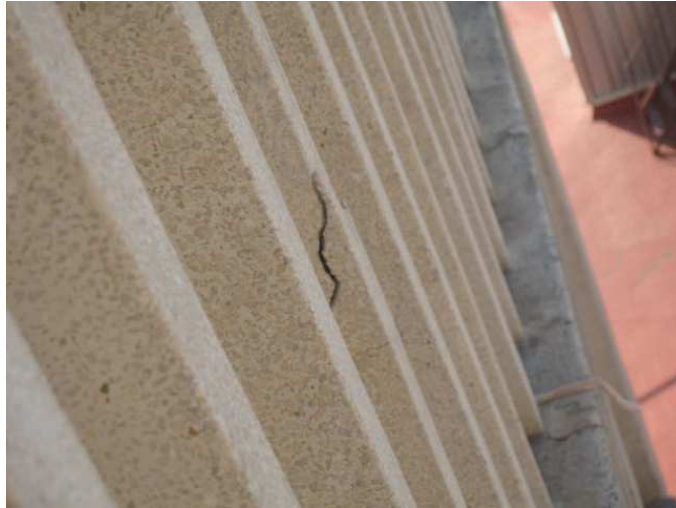
Fig. 4.1.43. Imatge de les gelosies de les façanes laterals. *Font: projecte de rehabilitació de façanes patis i coberta al c/ de Fabra i Puig nº 443, Barcelona.*

6. Les gelosies de pedra artificial dels safareigs situats a les tribunes de les façanes posteriors es va comptar substituir-les per unes noves d'alumini.

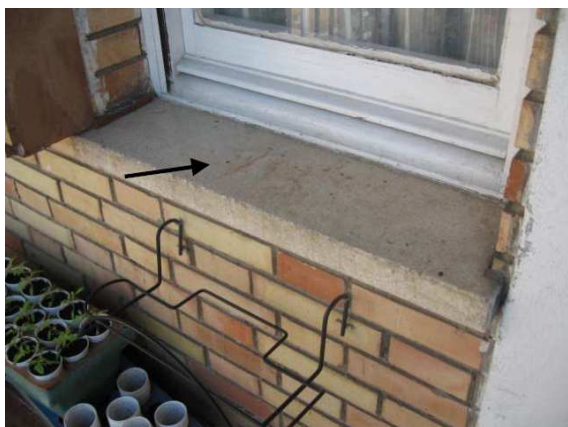
Fig. 4.1.45. Imatge d'ampit de pedra artificial.
Font: projecte de rehabilitació de façanes patis i coberta al c/ de Fabra i Puig nº 443, Barcelona.

9. També als baixos de l'edifici, a l'entrada de la residència, es va comptar el picat del revestiment de granulite del parament i l'aplicació de morter monocapa (a la imatge superior es pot veure aquest parament).
10. S'havien de netejar també les persianes de finestres i balcons.
11. Els avant-pits de les finestres originals de pedra artificial es recobririen amb planxes d'alumini.

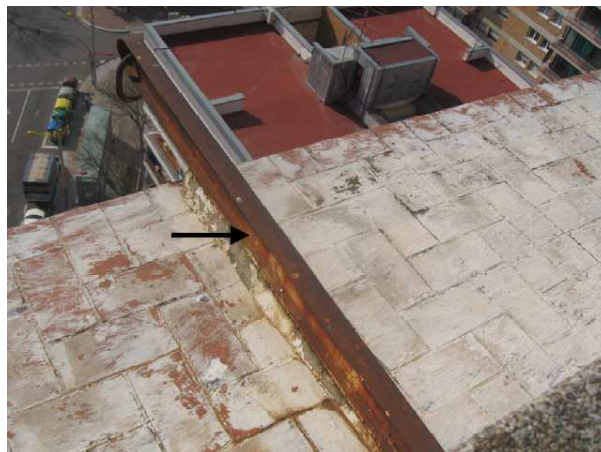
Fig. 4.1.48. Imatge d'una de les bigues puja-mobles. Font: projecte de rehabilitació de façanes patis i coberta al c/ de Fabra i Puig nº 443, Barcelona.

1. En quant a la biga puja-mobles, es va pressupostar el seu raspallat i l'apertura i reconstrucció d'ancoratges per tal de treure tot l'òxid i la posterior aplicació de producte anit-oxidant i pintura.

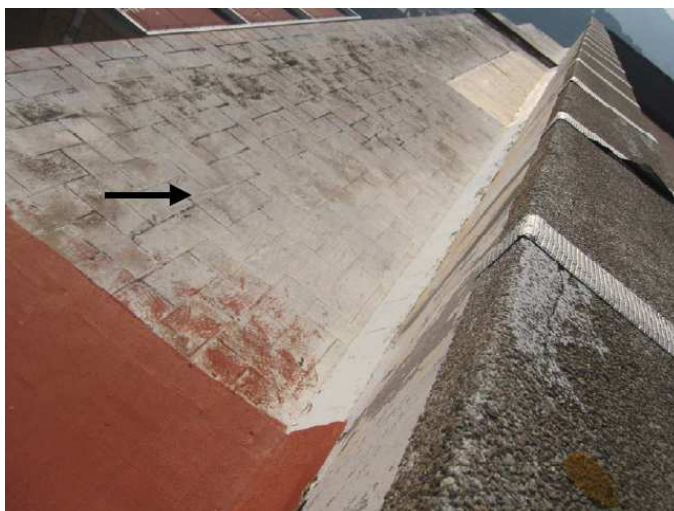
Fig. 4.1.49. Imatge del voladiu superior. Font: projecte de rehabilitació de façanes patis i coberta al c/ de Fabra i Puig nº 443, Barcelona.

2. El voladiu superior s'havia de sanejar sencer per la part inferior i frontal (traient l'aplatat de pedra d'aquesta) i revocar-les amb morter monocapa (de la mateixa manera que amb els balcons i galeries). Pel que fa a la part superior, es va pressupostar la impermeabilització amb pintura acrílica-poliuretà (prèvia extracció de les restes de tela asfàltica existents), aplicant dues capes del producte Sikalastic 560, la primera diluint el producte al 10 % com a capa tapa-porus i la segona sense diluir.

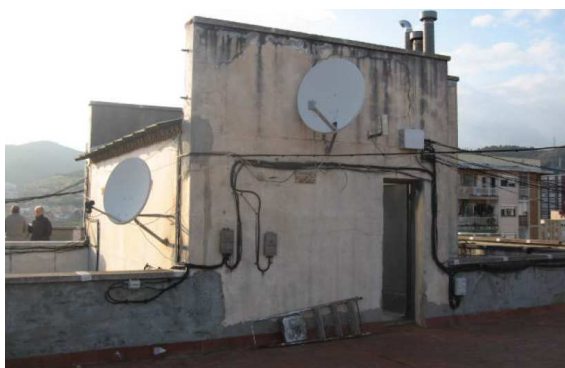
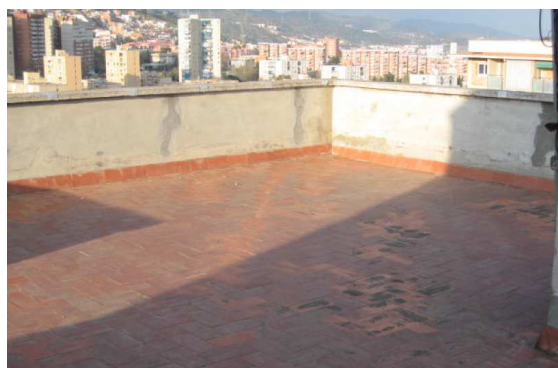
Fig. 4.1.50. Vista de la coberta i façanes lateral i posterior. Fig. 4.1.51. Paviment i muret de coronació.

3. El muret de coronació, així com el badalot de l'escala, s'havia de sanejar sencer i substituir els escopidors originals per uns ceràmics.

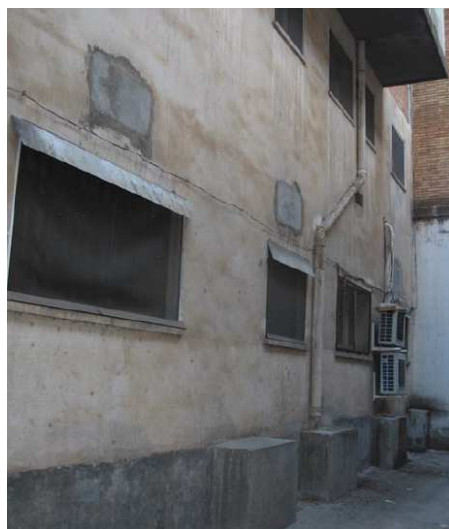
Fig. 4.1.54. Parament pati del pàrquing. Font: projecte de rehabilitació de façanes patis i coberta al c/ de Fabra i Puig nº 443, Barcelona.

Pati del pàrquing: es tracta del petit pati situat entre la façana lateral esquerra de l'edifici objecte d'estudi i el pàrquing de l'Esclat. Pressupostat el sanejat i pintat dels paraments verticals d'aquest.

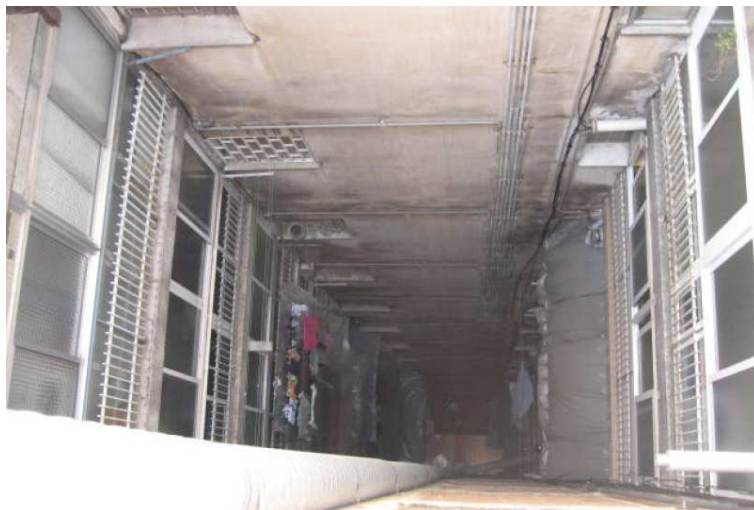
Fig. 4.1.55. Pati de llums sud. Font: *projecte de rehabilitació de façanes patis i coberta al c/ de Fabra i Puig nº 443, Barcelona.*

1. Es va comptar la substitució de l'antiga escomesa d'aigua per una de nova, que s'havia de pintar.
2. Pel que fa a l'obra vista del pati, només es va pressupostar la neteja.
3. Els forjats, pilastres i parets revocades es van comptar com a sanejat i pintat.
4. Pel que fa a les finestres de fusta, es va pressupostar el raspallat i pintat de les fusteries i el raspallat de l'òxid de les baranes, aplicant una capa antioxidant i pintant-les.

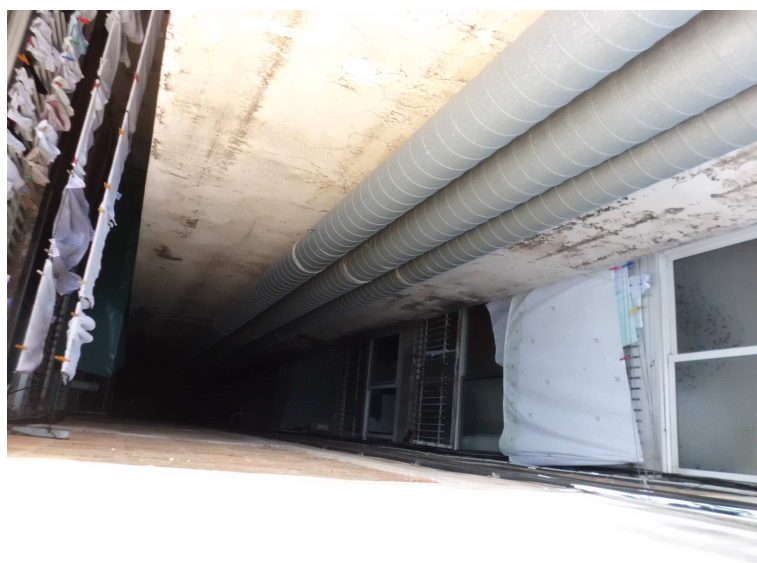
Fig. 4.1.56. Pati de llums nord. Font: *projecte de rehabilitació de façanes patis i coberta al c/ de Fabra i Puig nº 443, Barcelona.*

Pati de llums nord: les actuacions en aquest pati eren idèntiques a les del pati de llums sud.

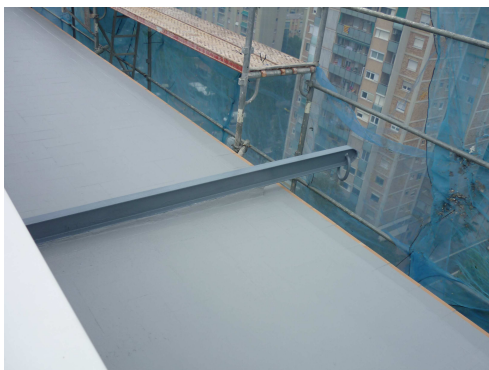
Fig. 4.1.62. Voladiu superior. Font: pròpia (17/09/2013)

En quant a la coberta, estaven col·locats ja els escopidors de formigó polimèric als murets de coronació i al badalot de l'escala i s'havia fet ja el sanejat i pintat d'aquests. També s'havien realitzat algunes reparacions d'esquerdes al paviment de coberta i al voladiu i s'havien reparat ja algunes bigues puja-mobles. S'havien aplicat també dues capes de pintura impermeabilitzant (en aquest cas sense tela de fibra de vidre) en algunes zones del voladiu. També s'havien col·locat les claraboies de policarbonat per cobrir els forats dels patis de llums.

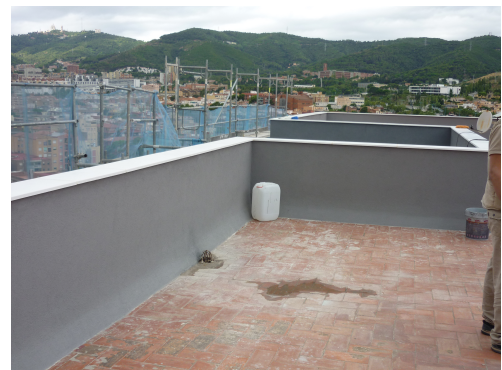
Fig. 4.1.63. Muret coronació coberta.
Font: pròpia (17/09/2013)

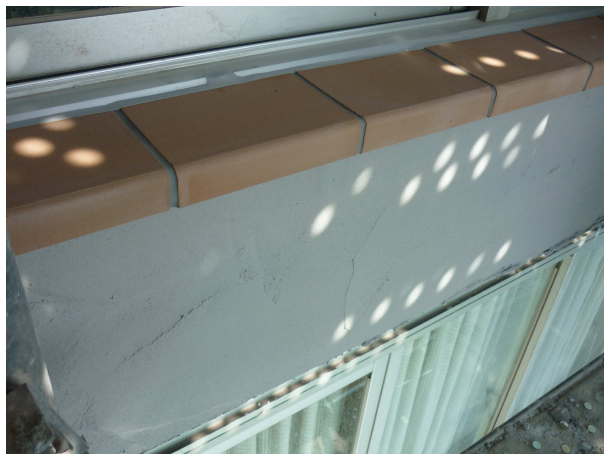
Fig. 4.1.67. Forjat en procés de reparació. *Font: pròpia (1/10/2013)*

- 3. Visita del 1/10/2013:** aquí vaig comprovar que ja s'havien reconstruït els forjats de les galeries i que s'estava aplicant el revestiment monocapa. També s'havien col·locat els escopidors d'aquests mateixos forjats, deixant-lo tot preparat per a la col·locació de les baranes d'acer inoxidable i vidre per part d'un ferratger. Pel que fa a la resta de forjats i als pilars, s'anava a procedir al seu picat després d'acabar amb els forjats de les galeries. També s'havia acabat de fer el front del forjat del voladiu superior.

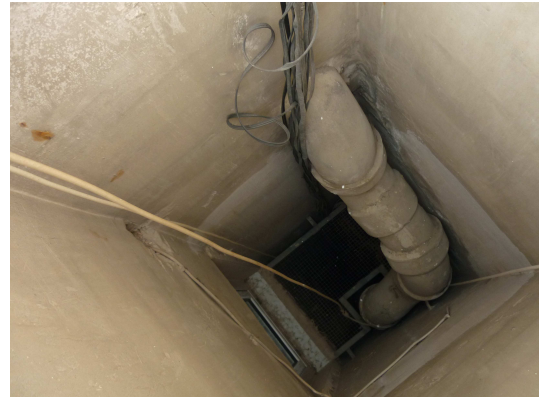
- 7. Visita del 26/11/2013:** uns dies abans de la visita van haver-hi unes pluges molt fortes que van provocar fuites a un baixant antic de fibrociment que passava per un petit pati de ventilació, provocant a la vegada filtracions als banys d'alguns veïns. Per aquest motiu el president, aprofitant que encara s'estava realitzant la rehabilitació de la façana, i sabent que Revodur fa substitucions de baixants de fibrociment per uns nous de PVC, va posar-se en contacte amb un comercial de l'empresa per aprofitar la visita d'obra i fer un pressupost per a la substitució del que donava problemes. A les imatges es pot veure el pati per on anava el baixant i el propi baixant.

Fig. 4.1.75. Baixant de fibrociment.

També es va atendre al propietari d'un dels locals comercials el qual tenia filtracions d'aigua al seu local degut al deteriorament d'un baixant de fibrociment. Em vaig encarregar de prendre les mesures del baixant a substituir, apuntant els treballs a realitzar i atenent a les peticions del propietari.

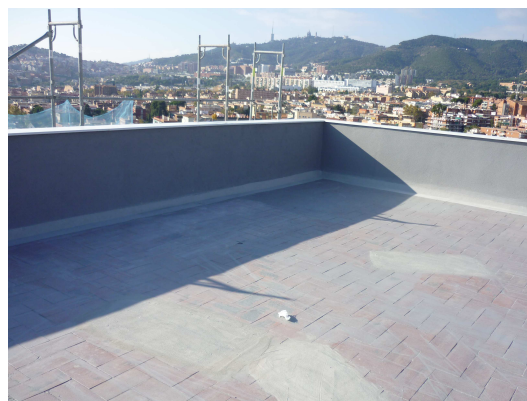
Fig. 4.1.76. Impermeabilització de coberta. Font: pròpia (26/11/2013)

En quant a la coberta s'estava procedint a la impermeabilització amb pintura acrílica-poliuretà i fibra de vidre.

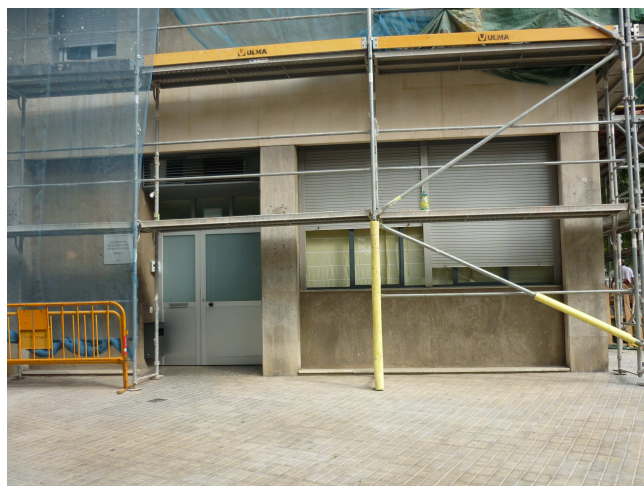
Fig. 4.1.77. Entrada de la residència. Font: pròpia (3/12/2013)

Durant la reunió amb la comissió d'obres es va parlar dels treballs restants i l'encarregat va oferir una modificació del pressupost. Aquesta modificació consistia en decapar el revestiment de granulite de l'entrada de la residència (a la imatge) i revestir aquesta paret amb el sistema Armat Classic de la casa STO (sistema que consisteix en l'aplicació d'una malla de fibra de vidre amb morter resistent, acabant la superfície amb un altre morter orgànic especial per a exteriors). Això suposava un augment del cost amb respecte al que estava pressupostat, augment que es va compensar substituint un menor número de peces d'aplatat. L'encarregat va oferir aquest canvi argumentant que el nou revestiment té un millor comportament que el morter monocapa per a ús a l'exterior.

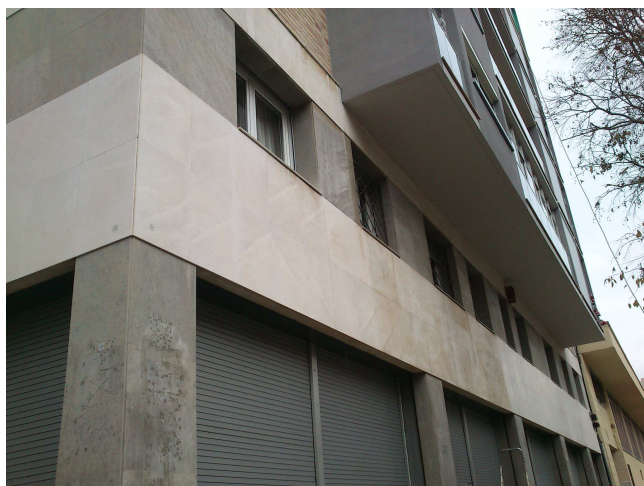
Fig. 4.1.78. Aplatat als baixos de l'edifici. Font: pròpia (9/01/2014)

En veure el resultat de la neteja de l'aplatat els veïns no van quedar contents ja que amb una simple neteja no es va poder treure tota la brutícia, això va obligar a l'encarregat a fer que polissin la pedra a mà de cara a la següent visita.

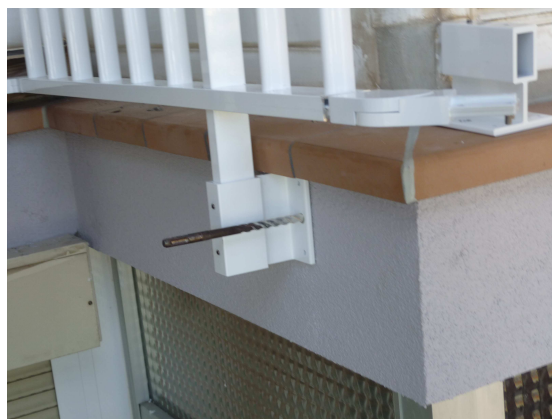
Fig. 4.2.70. Detall d'ancoratge de barana a forjat.

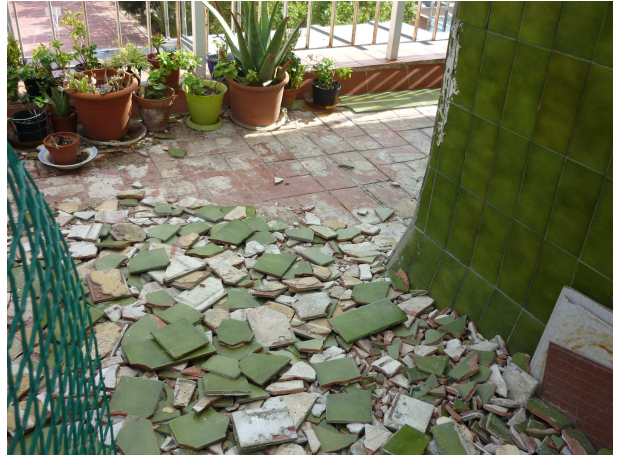
Fig. 4.2.72. Picat de paviment a terrassa àtic (existència de més d'un paviment).

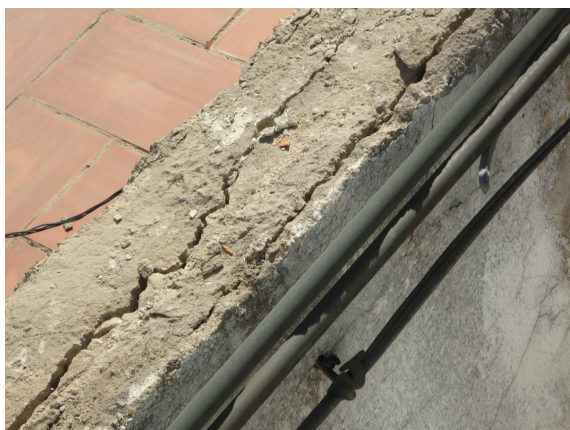
A la coberta s'havia continuat amb el picat i reconstrucció dels murets de coronació, trobant alguns d'ells en molt mal estat, amb armadures completament rovellades que havien esquerdat gran part del muret. Es va decidir extreure totes les armadures en mal estat i regularitzar i reconstruir els murets afectats amb morter de reparació, intercalant una malla de fibra de vidre.

Fig. 4.2.80. Muret de coberta esquerdat per l'oxidació de les varilles d'acer.

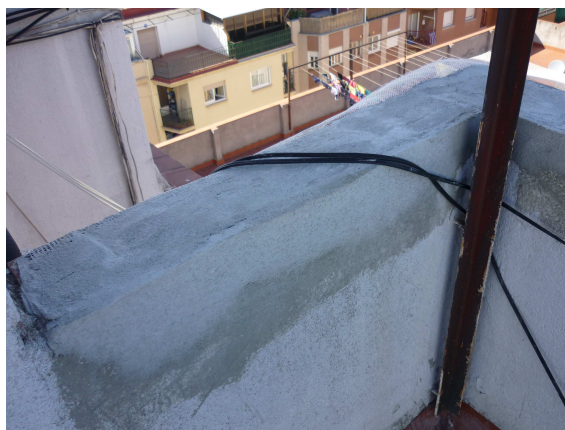
Fig. 4.4.81. Muret de coberta en procés de reparació (reparat amb morter de reparació i malla de fibra de vidre)

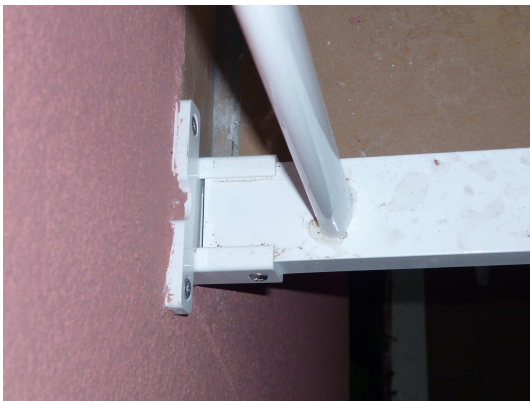
Aquesta visita es va realitzar amb l'industrial responsable de les baranes d'alumini per tal de repassar la seva col·locació, ja que la comissió d'obres va comunicar a l'encarregat i a la D.F. un problema amb les baranes del qual s'havien queixat alguns veïns. Es tractava del punt d'unió entre els passamans d'algunes de les baranes i les platines d'ancoratge al qual, tal i com es veu a les imatges inferiors, quedava un tros descobert on es podria acumular brutícia. L'industrial aluminista va assegurar que el problema era degut a la falta d'unes peces cobertores dissenyades especialment per tapar aquest tros descobert, es va acordar que es posarien aquestes peces allà on faltessin agafades amb el segellant Sikaflex. Es continuava treballant en la col·locació del revestiment Stolit K al xamfrà entre les façanes de Milans i Cobalt.

Fig. 4.2.92. Imatge d'un dels punts on falta la peça cobertora.

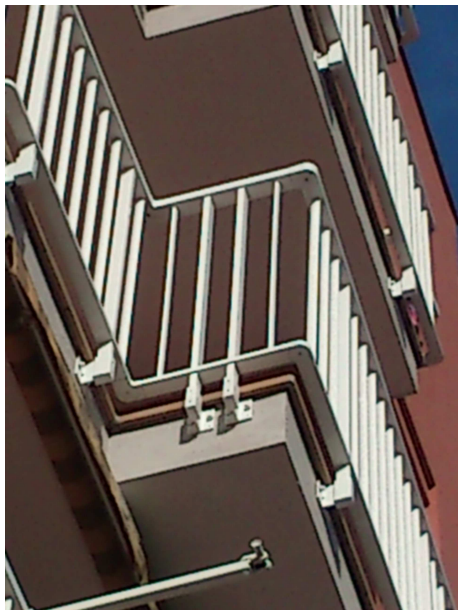
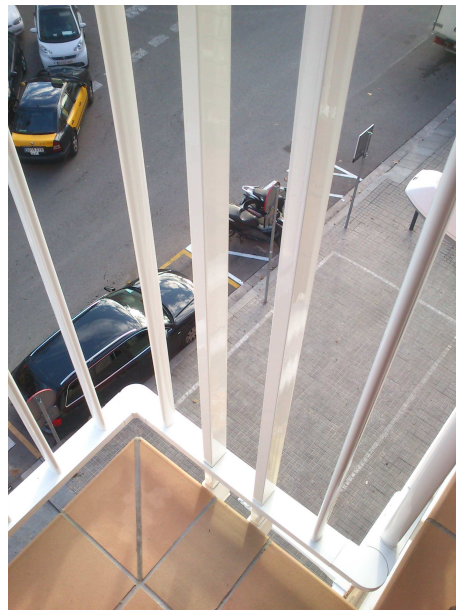
La comissió d'obres va comunicar a la D.F. i a l'encarregat una queixa sobre les baranes d'alumini les quals, sota l'opinió d'alguns veïns, no tenien l'estabilitat desitjada i es movien massa en front esforços horitzontals. Es va acordar la col·locació d'un ancoratge més a forjat, que es realitzaria durant aquella setmana al pis del president de la comunitat del c/ Cobalt, per tal de comprovar si hi havia millora.

Figs. 4.2.106. i 4.2.107. Imatges del doble ancoratge de la barana al forjat a un dels balcons de la finca del c/ Cobalt. Font d'ambdues imatges: pròpia (14/01/2014)

- 13. Visita del 14/01/2014:** aquesta visita la vaig realitzar jo com a representant de la constructora ja que a l'encarregat li va ser impossible assistir-hi. En aquesta visita es va comprovar el tema de la barana comentat a visita anterior, veient que amb el nou ancoratge no es guanyava estabilitat i decidint la seva retirada. Parlant amb els veïns es va decidir que no es faria cap més actuació, conformant-se aquests amb el moviment de la barana que, de fet, no comprometia de cap manera la seva seguretat.

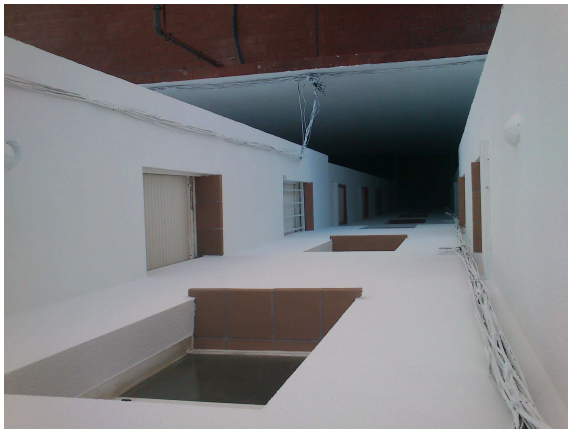
Fig. 4.2.110. Pati de llums nord finalitzat.

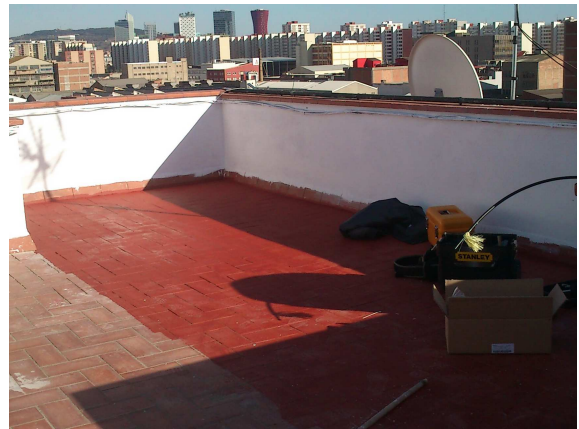
Fig. 4.2.111. Aplicació de la pintura impermeabilitzant.

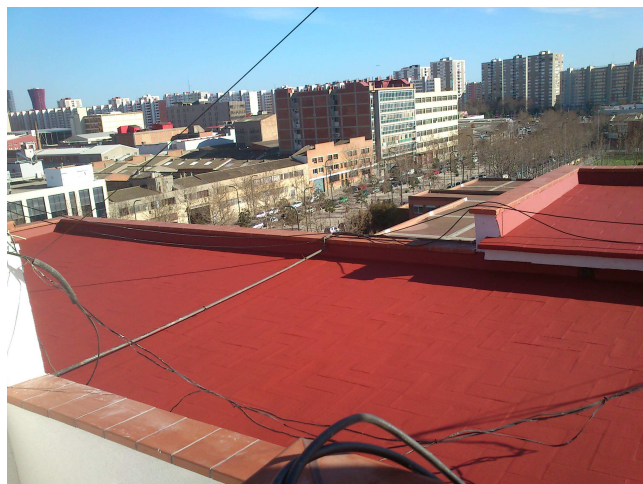
Fig. 4.2.112. Aplicació de la pintura impermeabilitzant. *Font: pròpia (4/02/2014)*

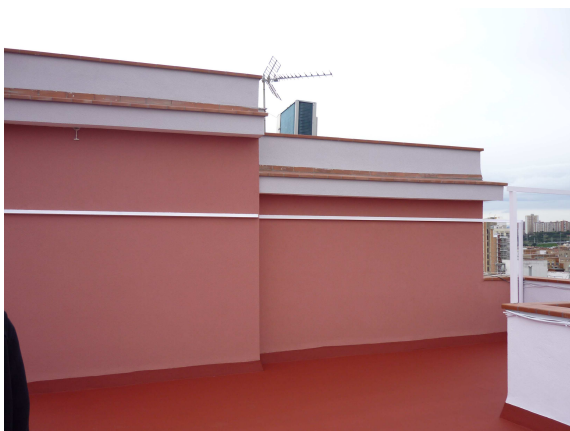
Fig. 4.2.113. Coberta impermeabilitzada i badalot d'escala acabat. Font: pròpia (11/02/2014)

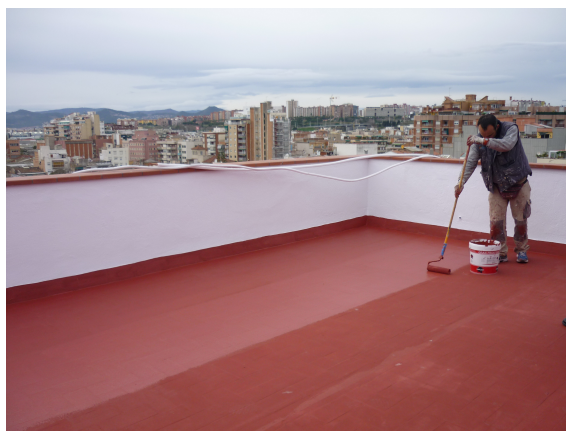
Fig. 4.2.114. Operari acabant d'impermeabilitzar la zona davant del badalot. Font: pròpia (11/02/2014)

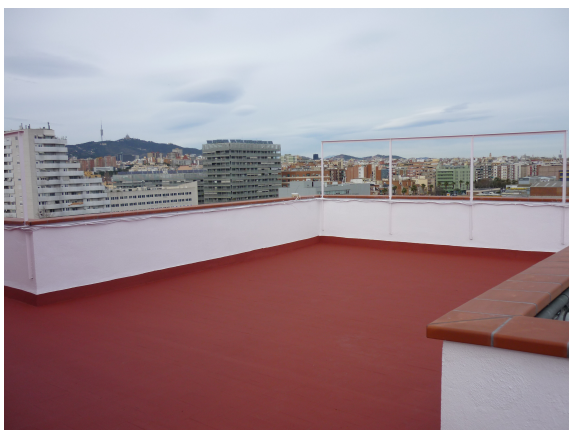
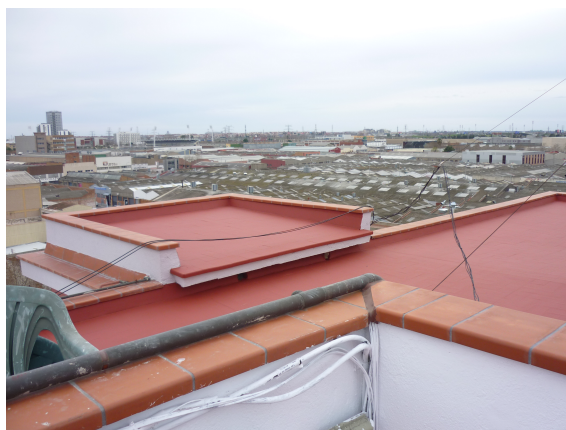
Fig. 4.2.115. i 4.2.116. Coberta impermeabilitzada. Font d'ambdues imatges: pròpia (11/02/2014)

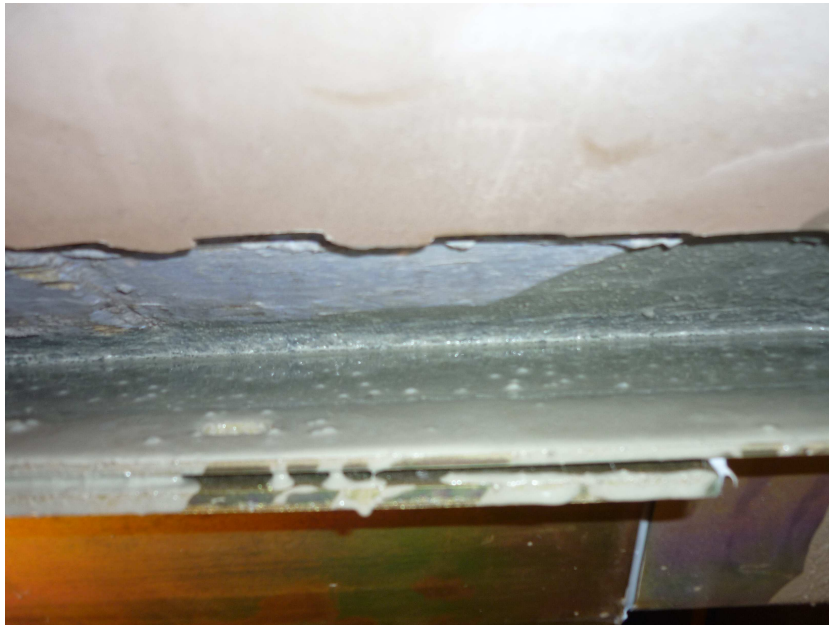
Fig. 4.3.6. Imatge del morter ja abocat entre el reforç i la bigueta a reforçar. *Font: pròpia (5/11/2013)*

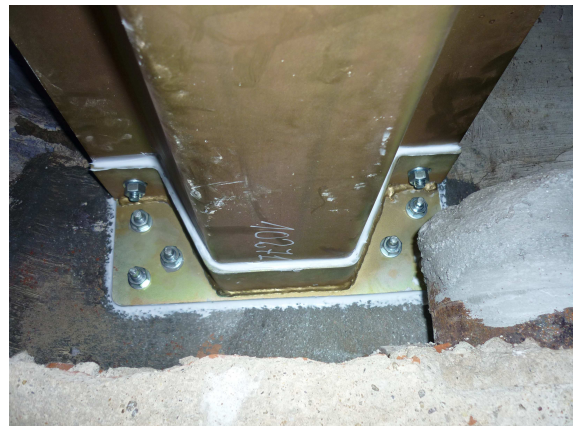
Fig. 4.3.8. Imatge de perfil ja recolzat sobre la cartel·la. *Font: pròpia (5/11/2013)*

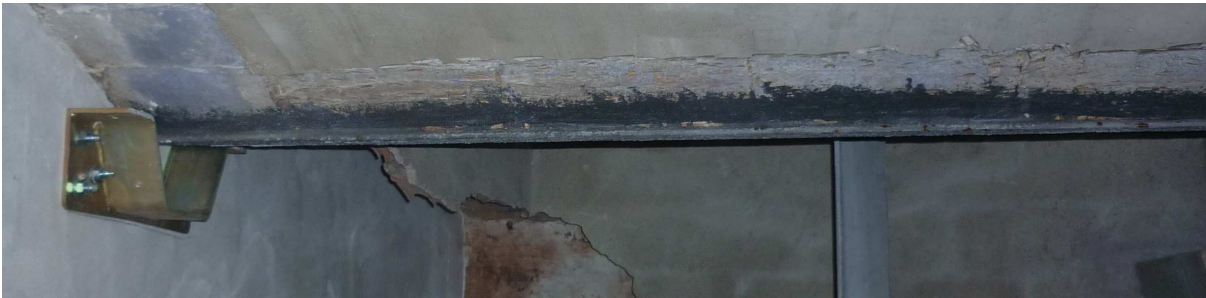
Fig. 4.3.10. Imatge de la bigueta ja preparada per a la col·locació del reforç i cartel·la ja fixada a la paret de càrrega. Font: pròpia (5/11/2013)

- 1. Preparació de la superfície de treball:** Abans de col·locar el perfil de reforç s'han de picar les parts deteriorades de la bigueta (en el cas de que sigui de formigó) i raspallar i netejar bé l'òxid de les barres d'armar, o de la bigueta sencera si aquesta és metàl·lica. En el cas de que el reforç es realitzi a un forjat de revoltó ceràmic, aquest s'haurà de picar parcialment per tal de permetre la col·locació del perfil (veure fig. 4.3.17.), assegurant-se de que això no impedeix la transmissió de càrregues a les biguetes.

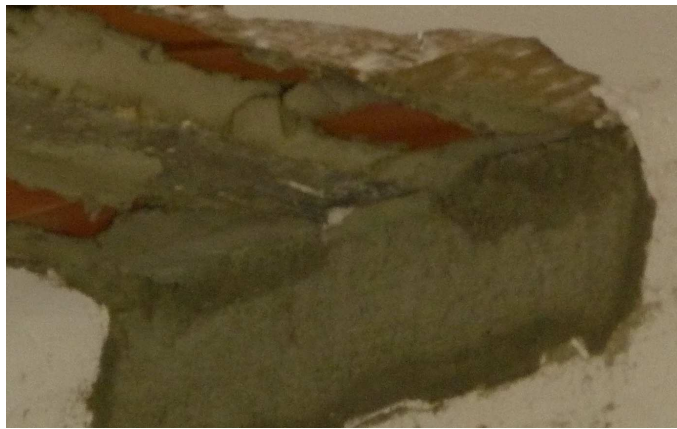
Fig. 4.3.12. Preparació de la superfície amb morter de reparació abans de realitzar els forats per a la col·locació de la cartel·la. *Font: pròpia (10/09/2013)*

- Preparació de la superfície: abans de col·locar la cartel·la en una paret de càrrega, s'ha de picar la capa de revestiment en mal estat (si hi ha) de la zona al voltant de la qual es vagi a posar la cartel·la i revestir-la amb morter de reparació per tal de donar-li una bona base a la fixació d'aquesta. En el cas de que es fixi sobre una biga o jàssera d'acer, s'ha de netejar i raspallar aquesta.

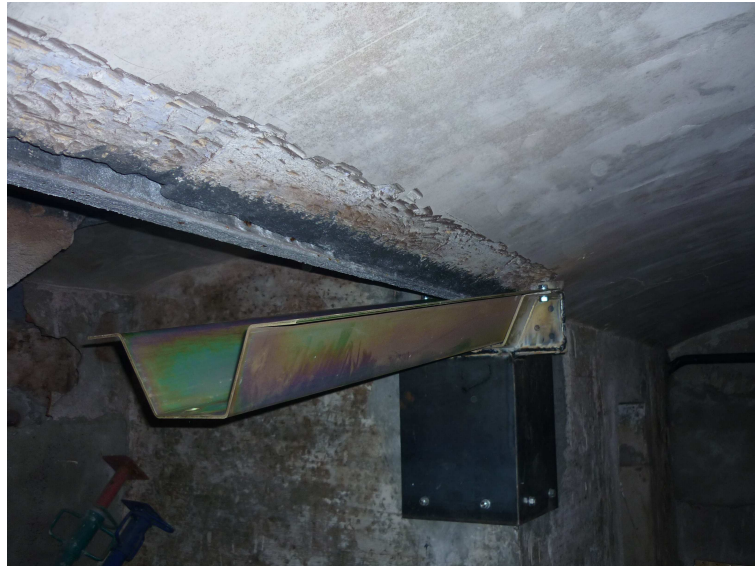
Fig. 4.3.13. Imatge de la col·locació d'un perfil extrem. En aquesta imatge es pot observar un reforç de la paret de càrrega amb plaques d'acer que es va haver de fer en aquesta obra, la cartel·la està soldada en aquestes plaques, encara que no és recomanable. Font: pròpia (5/11/2013)

3. Col·locació dels perfils dels extrems: recolzats sobre les cartel·les es col·loquen els perfils dels extrems, cargolant-los a les cartel·les, però sense rosca del tot els cargols, permetent el moviment del perfil per tal d'ajustar-lo després amb el perfil central. Per a realitzar aquesta operació és recomanable utilitzar puntals per aguantar els perfils en la seva posició.

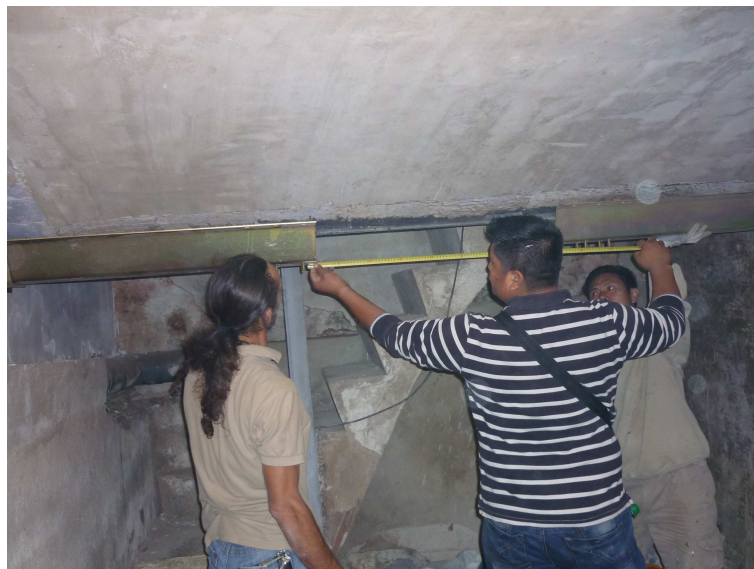
Fig. 4.3.14. Imatge del replanteig per a la col·locació del perfil telescòpic central. Font: pròpia (5/11/2013)

4. **Col·locació del perfil central:** un cop col·locats els perfils extrems es col·loca el perfil central per sota, cargolant-lo amb els centrals. Un cop col·locat el perfil central s'acaben de cargolar totes les unions completament.

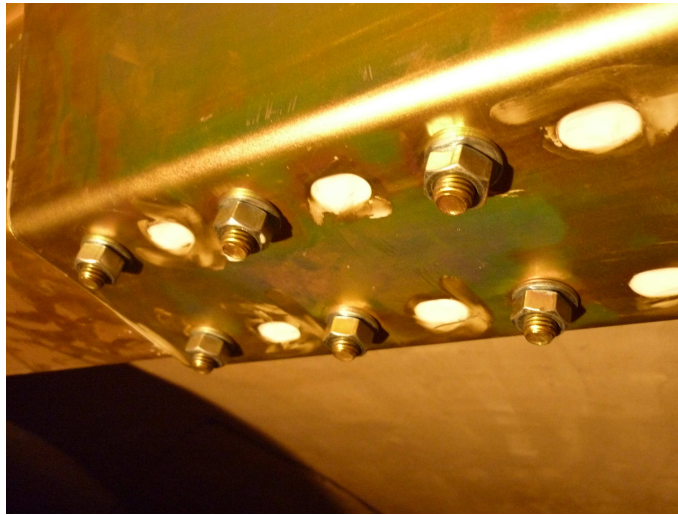
Fig. 4.3.15. Imatge del segellat de forats. *Font: pròpia (5/11/2013)*

5. **Segellat de forats:** abans d'omplir el reforç amb el morter especial s'han de segellar amb silicona tots els forats dels perfils per impedir el degoteig (ja que es tracta d'un morter de consistència molt líquida).

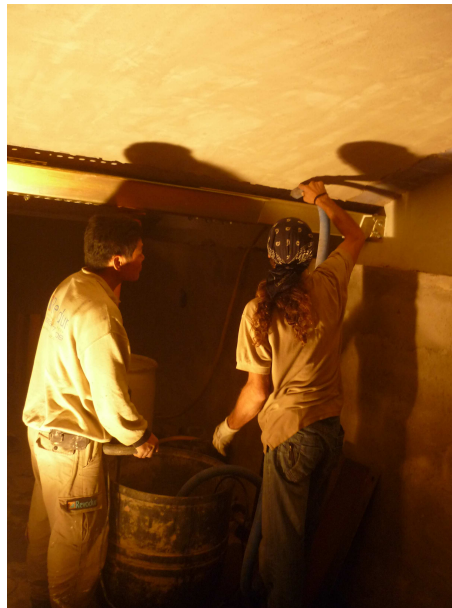
Fig. 4.3.16. Imatge de dos operaris omplint el perfil. *Font: pròpia (5/11/2013)*

6. **Ompliment del perfil:** aquest pas es duu a terme mitjançant una bomba que facilita l'ompliment de tota la cavitat del perfil (s'ha d'omplir la "V" fins als extrems). El morter per omplir el perfil es subministra en sacs ja preparats i únicament s'ha de barrejar amb l'aigua adequada segons les instruccions del fabricant.

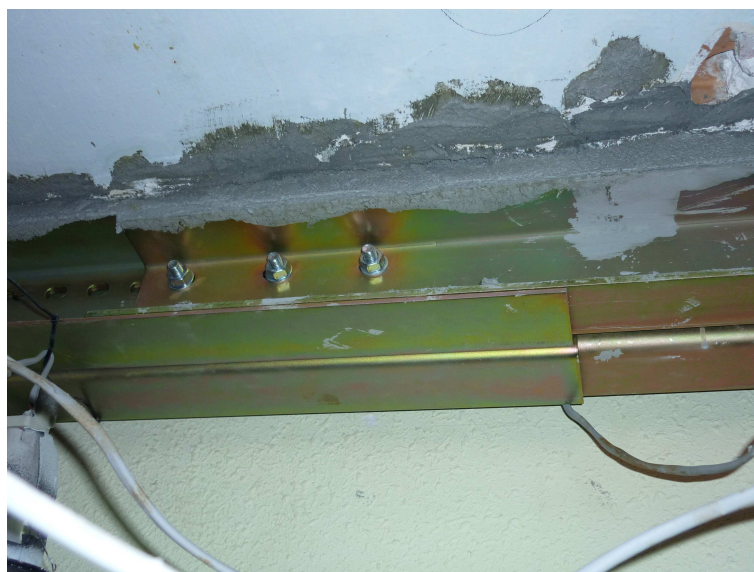
Fig. 4.3.21. Imatge del retacat amb morter sense retracció i del punt d'unió entre un perfil extrem i el perfil central. Font: pròpia (30/09/2013)

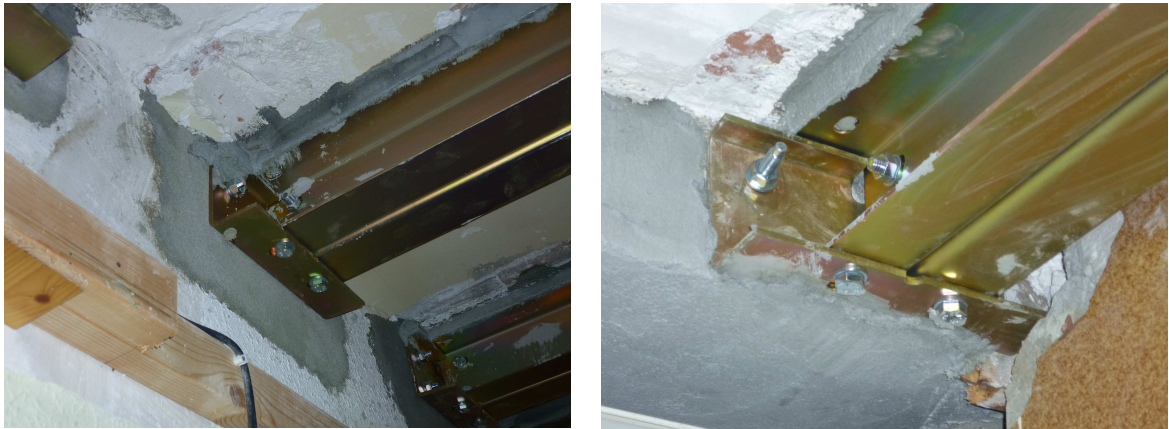
Fig. 4.3.22. i 4.3.23. Imatges de perfil ja recolzat sobre la cartel·la. Font d'ambdues imatges: pròpia (30/09/2013)

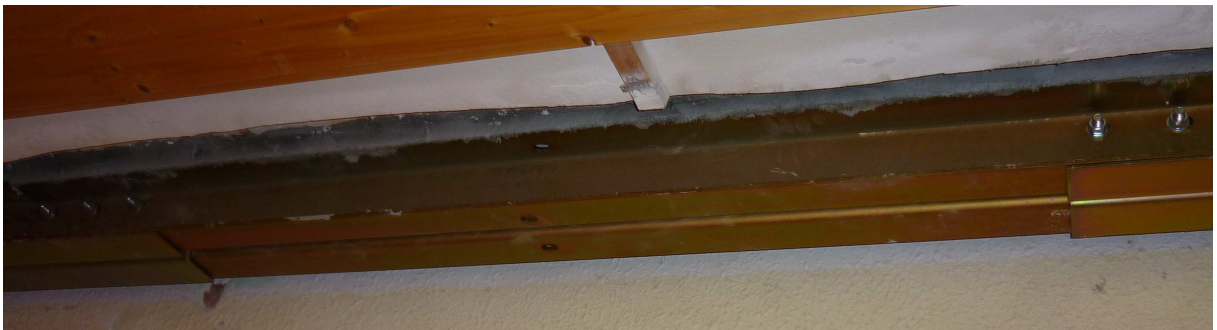
Fig. 4.3.26. Imatge dels trams del reforç ja col·locats i cargolats. També està fet el retacat. Font: pròpia (30/09/2013)

- 5. Retacat de l'espai entre la bigueta i el reforç:** aquest es fa amb el morter especial sense retracció, manualment.

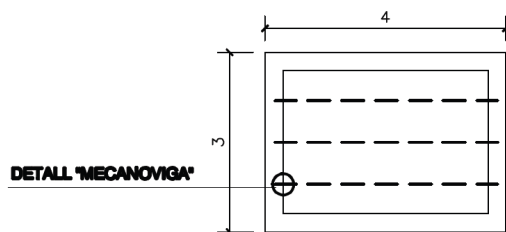
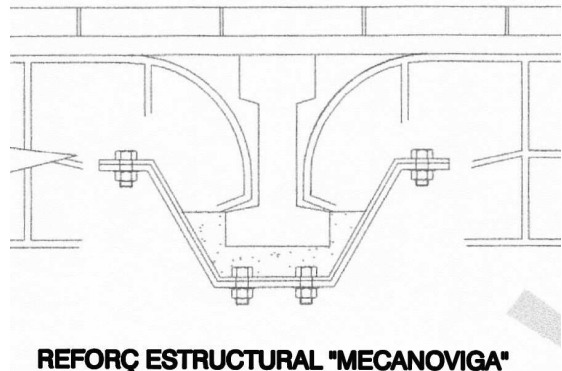
Fig. 4.3.36. Planta cambra soterrada.

1. Dues de les biguetes de formigó armat situades a la cambra soterrada de la maquinària de la piscina patien esquerdes degudes a l'oxidació i corrosió de les armadures. Es va pressupostar el picat del formigó, passivat de les armadures, reconstrucció amb morter de reparació de la secció de la bigueta i el reforç estructural d'aquesta mitjançant el sistema Mekanoviga MHV.

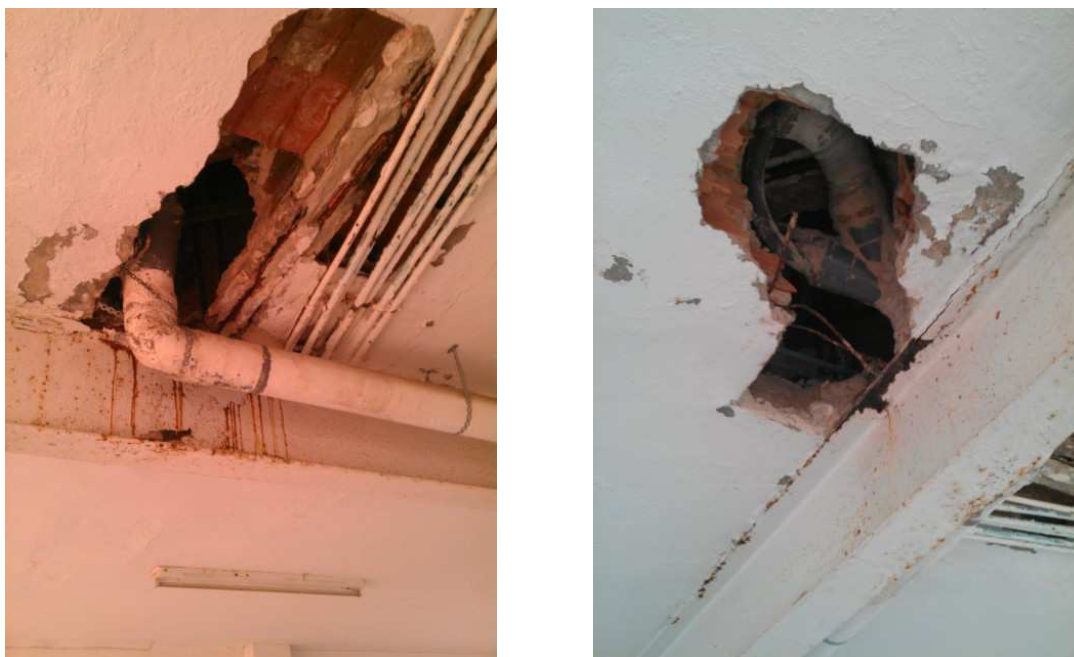
2. A la zona del pàrquing hi havien dues biguetes més amb problemes d'oxidació i corrosió d'armadures. A una d'aquestes biguetes es va pressupostar el seu reforç amb el sistema Mekanoviga MVV (sense efectuar el passivat i reconstrucció de la bigueta, ja que la Mekanoviga MVV no ho necessita) i la modificació d'uns tubs d'aigua corrent i d'un tub d'evacuació d'aigües de PVC que dificultava la realització dels treballs. A l'altra bigueta es va pressupostar el reforç amb un perfil IPN normalitzat, ja que el cap d'aquesta bigueta s'havia picat per error durant una reparació d'uns baixants de la zona, que es va efectuar amb anterioritat. Per finalitzar l'actuació es va pressupostar el passivat i esmaltat del perfil IPN.

Fig. 4.3.38. i 4.3.39. Imatges de la biga metàl·lica central i de dues cales realitzades al sostre del pàrquing. *Font d'ambdues imatges: revodur, S.L. - Departament Comercial*

3. Les dues biguetes descrites anteriorment estaven recolzades (tal i com es veu a la imatge superior) per un costat a una paret de fàbrica de maó calat i per l'altre a una biga d'acer situada entre les dues biguetes, que es trobava en un estat d'oxidació poc important. Es va pressupostar el passivat i esmaltat d'aquesta biga.

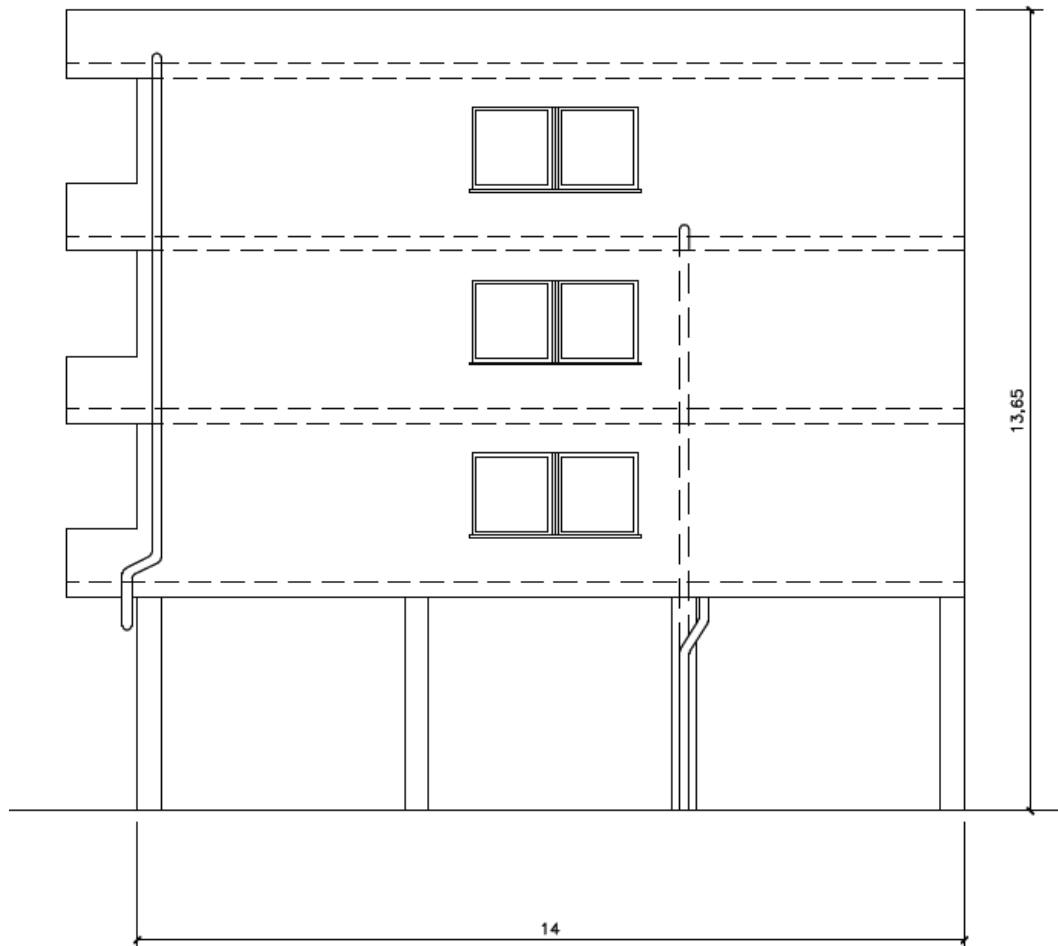
4. Pel que fa a la façana lateral dreta, aquesta presentava fissures, esquerdes i un bombament al revestiment i la pintura, degudes a unes humitats provocades per les filtracions d'aigua provinent d'un baixant que anava per dintre de la paret de façana. Els treballs pressupostats consistien en: la col·locació d'un nou baixant de PVC per l'exterior de la façana, la realització de forats a la façana per tal de connectar els aparells amb el nou baixant, l'extracció dels fals sostres dels interiors dels banys per tal de facilitar la feina (i la seva posterior col·locació) i el sanejat i pintat de la façana, respectant els colors originals, per tal de reparar els problemes al revestiment i els forats realitzats per a les connexions del baixant.

Fig. 4.3.41. Façana lateral dreta, indicant la situació del baixant a substituir. *Font: projecte per la rehabilitació forjat piscina i sostre planta baixa i modificació baixant (any 2013)*

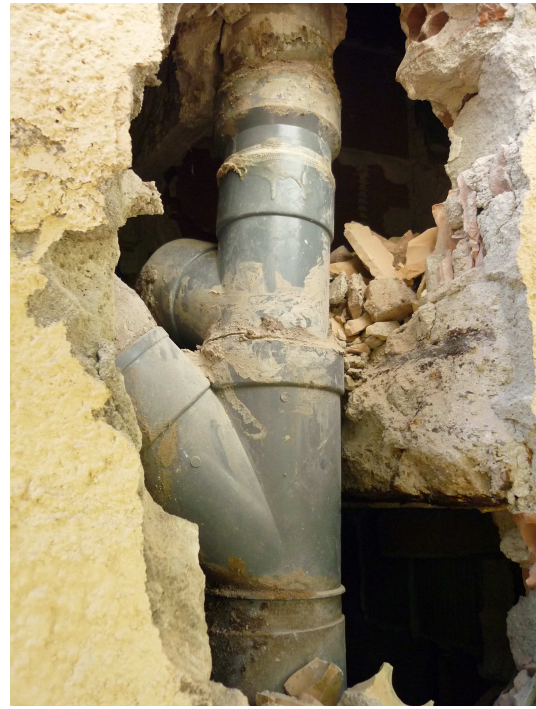
Fig. 4.3.43. Imatge del baixant a substituir.

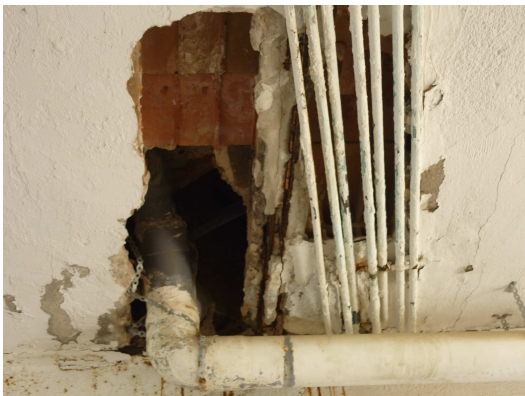
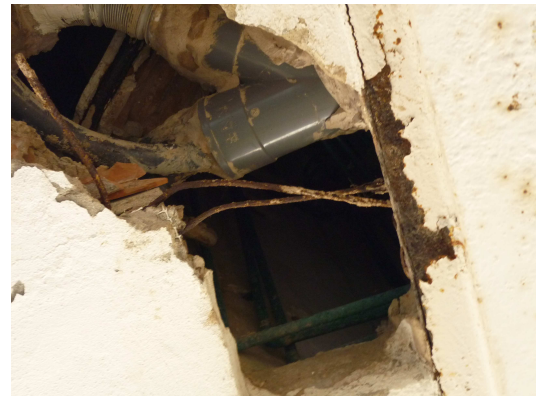
Pel que fa a les biguetes del pàrquing, s'havia picat el sostre als recolzaments d'aquestes amb la biga d'acer, per tal de comprovar el seu estat. Com ja s'ha explicat, a l'hora de realitzar el projecte per part de l'Arquitecte Tècnic i el pressupost per part del comercial de Revodur, es va veure que un dels caps d'una bigueta estava totalment picat i es va pensar que el cap de l'altre bigueta es trobava en un millor estat. Al obrir el sostre als recolzaments es va descobrir que tots dos estaven en molt mal estat i que, per tant, s'hauria de fer el reforç estructural amb perfils IPN en ambdues biguetes (seguint les indicacions del tècnic).

Fig. 4.3.44. Imatge del cap de la bigueta...

Fig. 4.3.45. Imatge del cap de la bigueta...
